Flur H15 Kellergeschoss – Zu Beginn der Sanierungsarbeiten

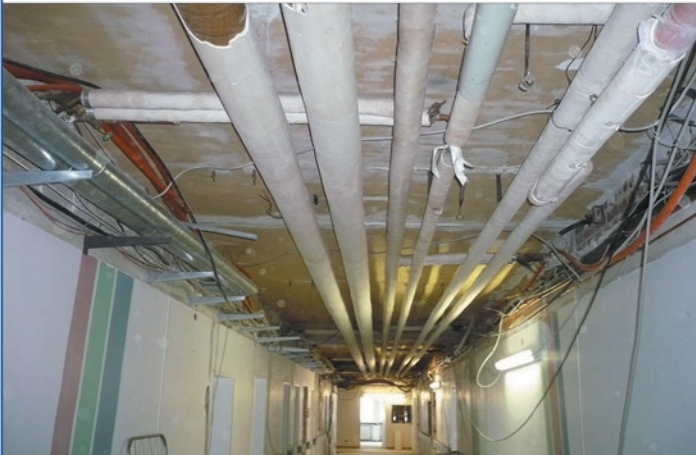
Nach Ausbau der Unterdecken und Teilrückbau haustechnischer Leitungen. Die Schilfrohrdecken unterhalb der Stb-Rippendecken sind noch eingebaut.

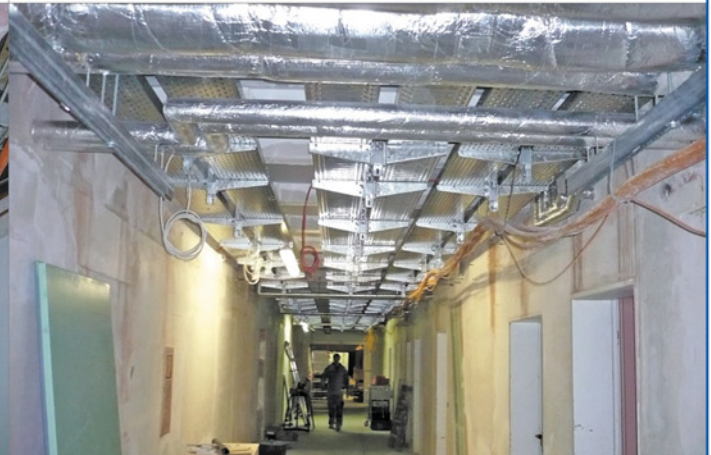
Flur H15 Kellergeschoss – In der Sanierungsphase

Die Deckenertüchtigungen sind fertiggestellt. Die Elt-Trassen sind eingebaut und belegt. Nur noch Einzelkabel sind provisorisch verlegt.

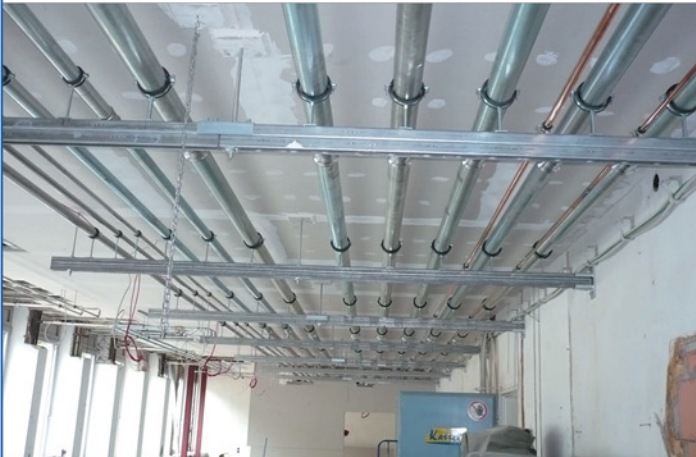
Raum H24 Kellergeschoss – In der Sanierungsphase

Deckenertüchtigung unter freigelegten Stb-Rippendecken ist erfolgt. HLS-Trasse neu unterhalb der Deckenertüchtigung.

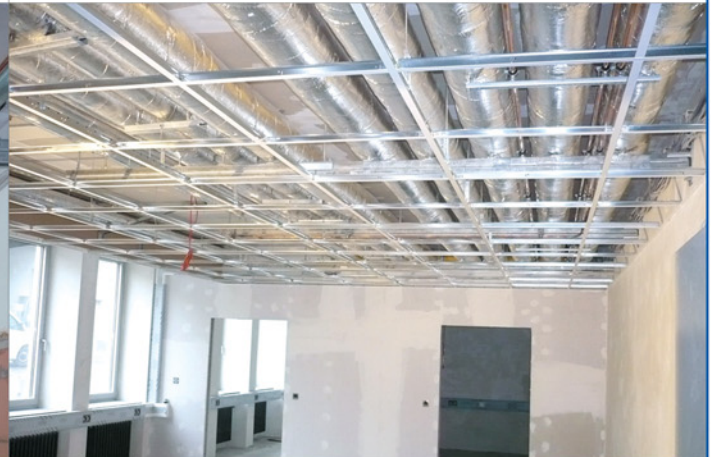
Raum H24 Kellergeschoss – In der Sanierungsphase

Deckenertüchtigungen und HLS-Installationen sind fertiggestellt. Deckenraster der Sichtdecken sind eingebaut. Wände sind durch Maler, Böden durch Bodenverleger vorbereitet.

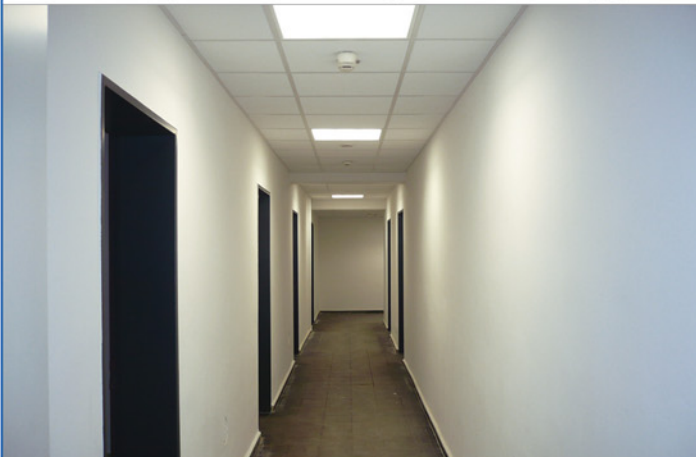
Flur H84 Kellergeschoss (Nebenflur Lager) – In der Sanierungsphase

Untergehängte Sichtdecke ohne Brandschutz ist unterhalb der Deckenertüchtigung und Leitungen eingebaut.

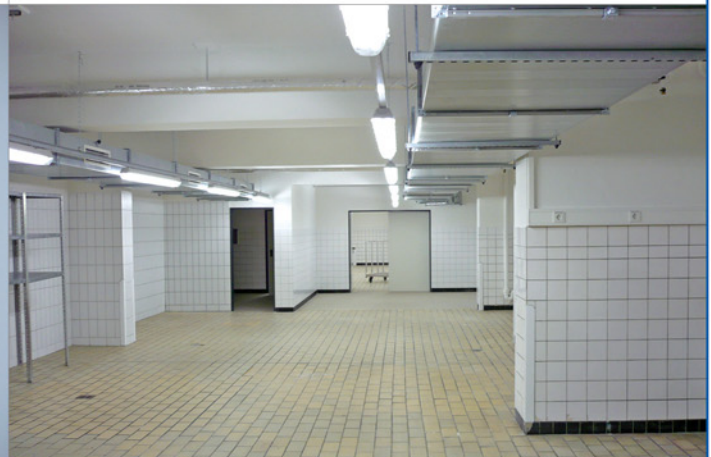
Bettzentrale B05 – Kellergeschoss

Nach Sanierung, vor Nutzung / Inbetriebnahme
